DENTALZEITUNG

ÄSTHETIK IN DER TRAUMATOLOGIE – MINIMALINVASIVE KERAMIKVERSORGUNG EINER KRONENFRAKTUR

Drs. Richard Kleinsman, Ludger Schlütter/Bocholt

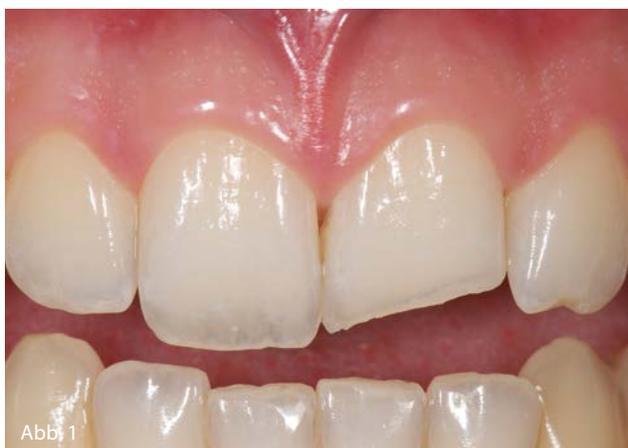
Abb. 1

takt mit einem Hockeyschläger hatte eine Schmelz-Dentin-Fraktur ohne Pulpabeteiligung an 21 und eine reine Schmelzfraktur an 22 inzisal zur Folge (Abb. 1). Beide Zähne zeigten Vitalität auf Kälte, die Perkussion war negativ. Ein Lockerungsgrad beziehungsweise Verlagerungen konnten nicht diagnostiziert werden, die röntgenologische Kontrolle zeigte sich unauffällig. Das Frakturstück von 21 konnte nicht mehr repositioniert werden. Um die Vitalität des Zahns zu erhalten, wurde die Dentinwunde an 21 provisorisch adhäsiv abgedeckt.

Abb. 1: Ausgangssituation mit Kronenfraktur an 21. **Abb. 2:** Bestimmung der Grundzahnfarbe mit dem VITA Toothguide 3D-MASTER®.

Da eine langfristige und hochästhetische Versorgung vom Patienten gewünscht wurde, fiel die Entscheidung auf eine minimalinvasive Versorgung von 21 mit einer Feldspatkeramik. Der inzisale Schmelzdefekt an 22 sollte abschließend direkt mit Komposit versorgt werden. Eine Situationsabformung wurde von der frakturierten Ist-Situation genommen, um am Modell ein idealisiertes Wax-up erstellen zu können. Mit Knetsilikon wurde ein palatinaler Schlüssel dieser Rekonstruktion hergestellt, um eine lagestabile und formorientierte Keramikschichtung auf dem feuerfesten Stumpf zu ermöglichen.

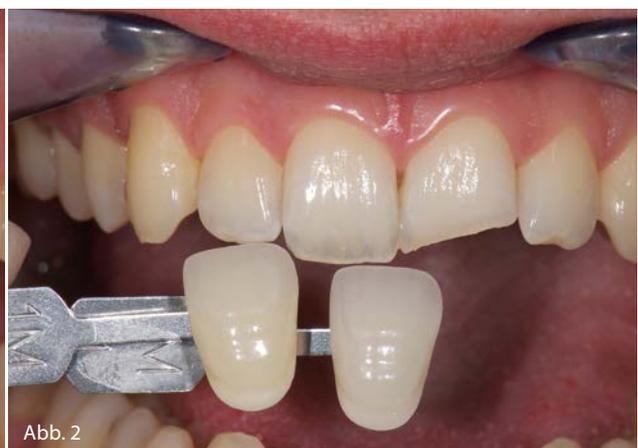
Abb. 2

In einem Folgetermin wurde zuerst die Grundzahnfarbe mit dem VITA Toothguide 3D-MASTER (VITA Zahnfabrik) bestimmt (Abb. 2). Gerade im hochästhetischen Bereich lässt sich damit in nur drei systematischen Schritten der komplette Farbraum natürlicher Zähne bestimmen.

Im ersten Schritt wird die Helligkeit ermittelt. Im zweiten Schritt wird die richtige Farbintensität ausgewählt. Abschließend wird der Farbton abgeglichen. Die Wahl fiel in diesem Fall auf ein wärmeres 1M2 im apikalen Anteil und ein 1M1 im zentralen, helleren Kern. Mit dem Zusatzmassen-Farbindikator wurde für die inzisale Schichtung VITA VM 13 EFFECT ENAMEL 11 (EE11) und für die Schichtung der Mamelonstruktur VITA VM 13 MAMELON 1 (MM1) ausgewählt (Abb. 3 und 4).

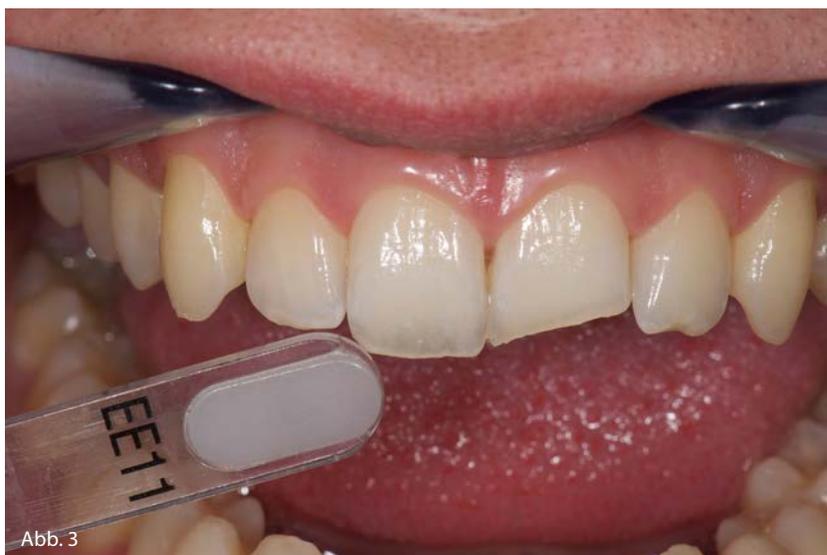
Abb. 3: Bestimmung der Schmelzmasse ... **Abb. 4:** ... und der Mamelonmasse mit dem Farbindikator.

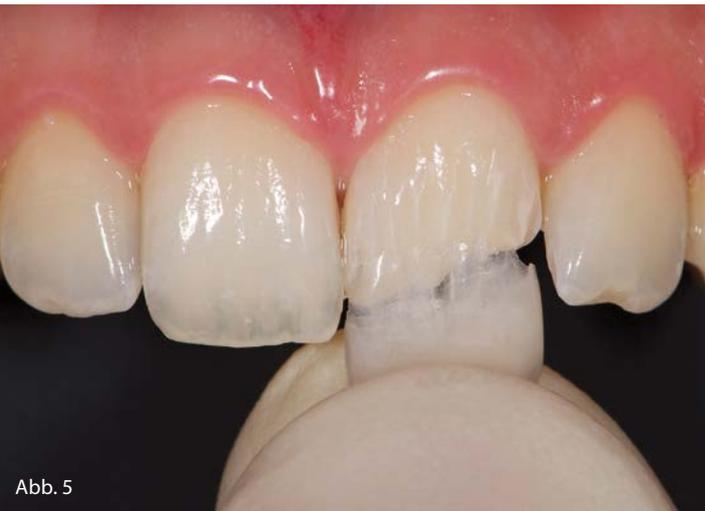
Abb. 5

Abb. 5: Vorsichtige Anprobe der Restauration am Patienten. **Abb. 6:** Die hauchdünne und grazile Restauration. **Abb. 7:** Das höchästhetische Ergebnis im Schlussbiss. **Abb. 8:** Die transluzente Schneide mit Kontrastor.

Die Anprobe der Restauration am Patienten zeigt die hauchdünnen Randbereiche, die gegen Null laufen (Abb. 5). Der girlandenförmige Restaurationsrand entspricht

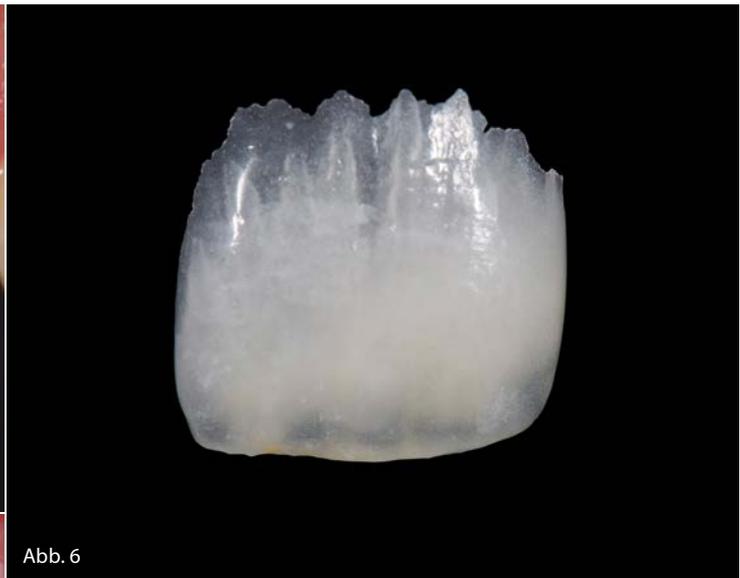
Abb. 6

dabei der unruhigen Präparation, die mit ihren angelegten Rillen auch eine sichere intraorale Positionierung der filigranen keramischen Arbeit ermöglicht (Abb. 6). Die Feldspatkeramik wurde nun für das volladhäsive Prozedere mit 5%iger Flusssäure konditioniert und anschließend silanisiert. Entsprechend wurde der adhäsive Verbund an der Präparation mittels Säure-Ätz-Technik bewerkstelligt.

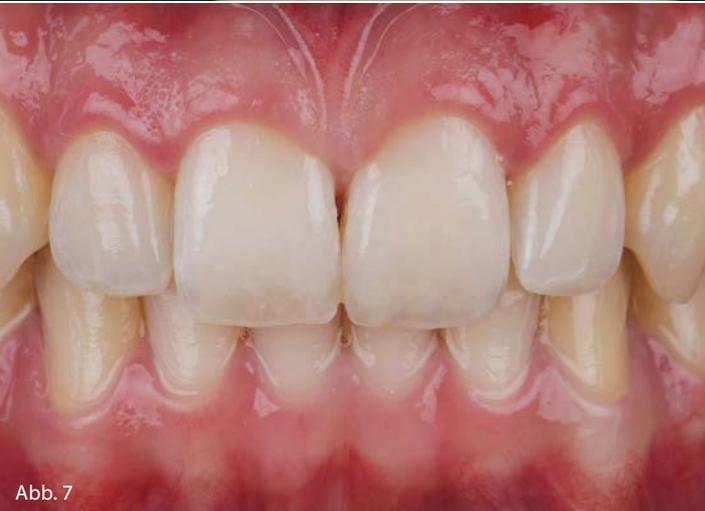
Abb. 7

ßende Lichthärtung von allen Seiten. Die restlichen Überschüsse wurden mit einem neuen, scharfen Skalpell entfernt. Rotierende Instrumente kamen konsequent nicht mehr zum Einsatz, um die Oberflächentextur der Restauration nicht zu beschädigen. Die abgesplitterte Inzisalkante von 22 wurde abschließend direkt mit Komposit versorgt. Abbildungen 7, 8 und 9 zeigen das finale Ergebnis und den zufriedenen Patienten.
